# ČÁSLAVSKO | ZANIKLÁ RYBNIČNÍ KRAJINA

Čáslavsko – zaniklá rybníční krajina v nížiněmě Polabí. Specializovaná mapa s odborným obsahem N<sub>1000</sub> – výstup Programu na podporu aplikovaného výzkumu a experimentálního vývoje národní a kulturní identity na léta 2016 až 2022 (L<sub>NAKI</sub> 17). Finančnívo MK ČR pod identifikačním kódem DOBR020V000. Název projektu: „Dědictví zaniklých krajín: Identifikace, rekonstrukce a zpřístupnění“. Příjemce: Univerzita Karlova – Přírodovědecká fakulta, Docent trn, 560/5, 116 36 Praha 1. Hlavní řešitel projektu: doc. RNDr. Pavel Chroňý, Ph.D. Autoři mapy: Lucie Kupková, Zdeněk Lipský, Markéta Potěšková, Eva Štefanová, Miroslav Čábelka, Dušan Romportl, Tomáš Chuman, Tomáš Janík, Jaroslav Vojta. Praha, srpen 2020.

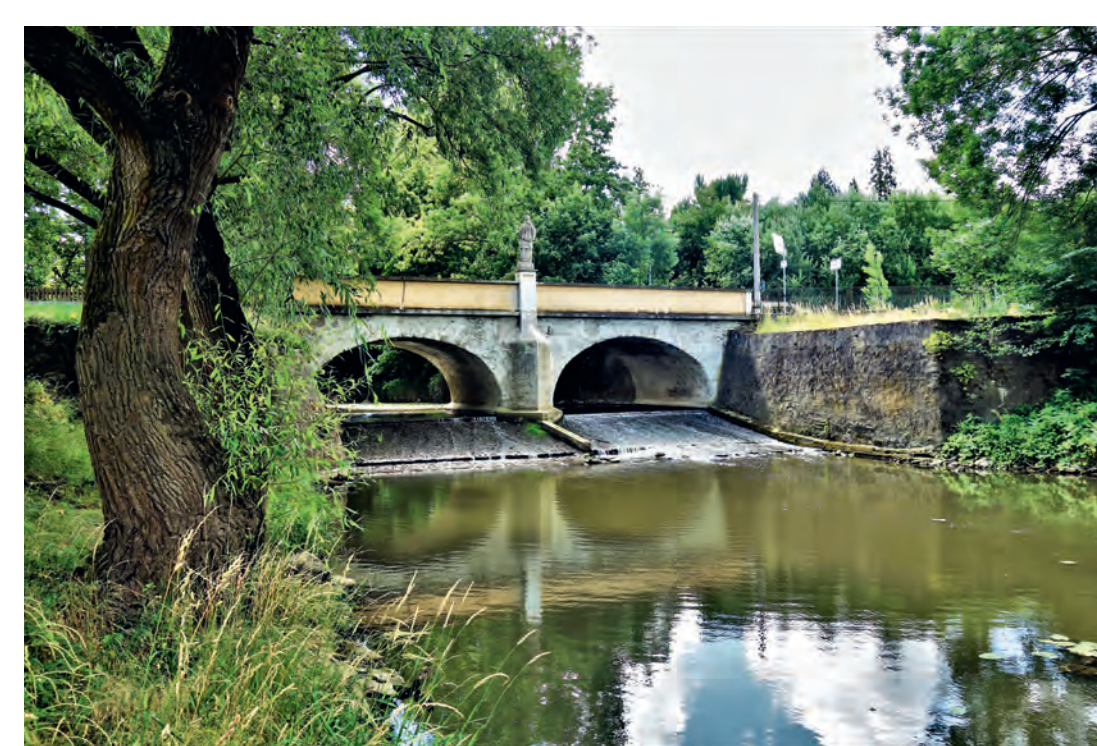
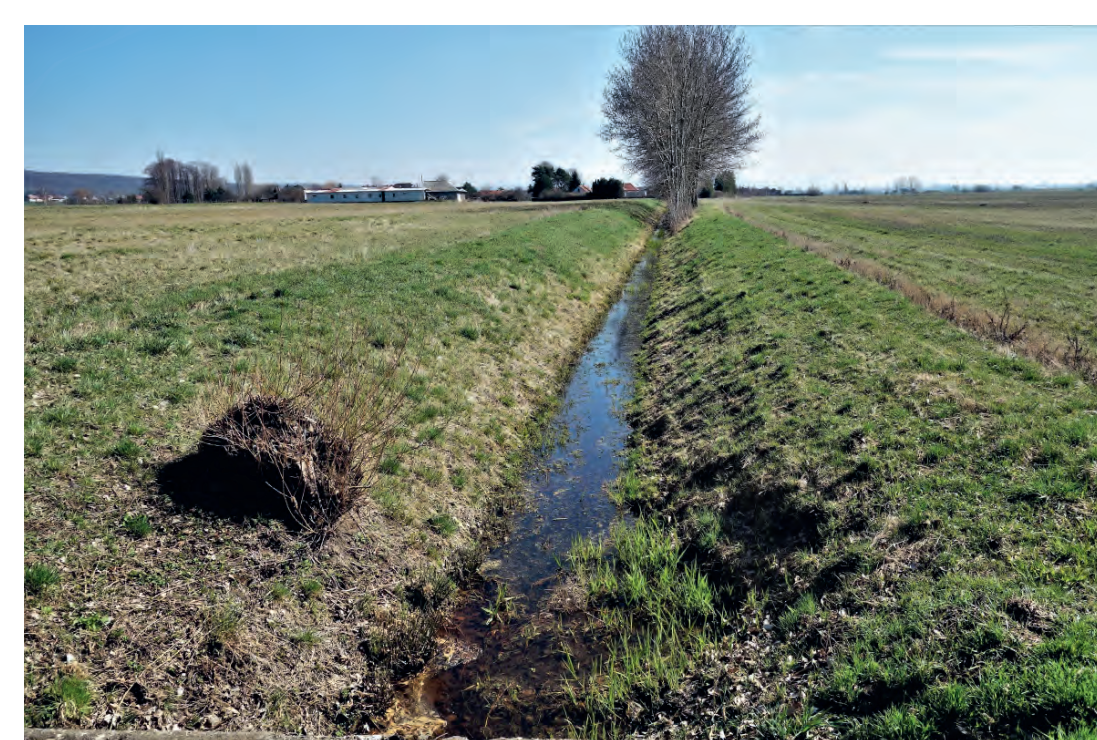
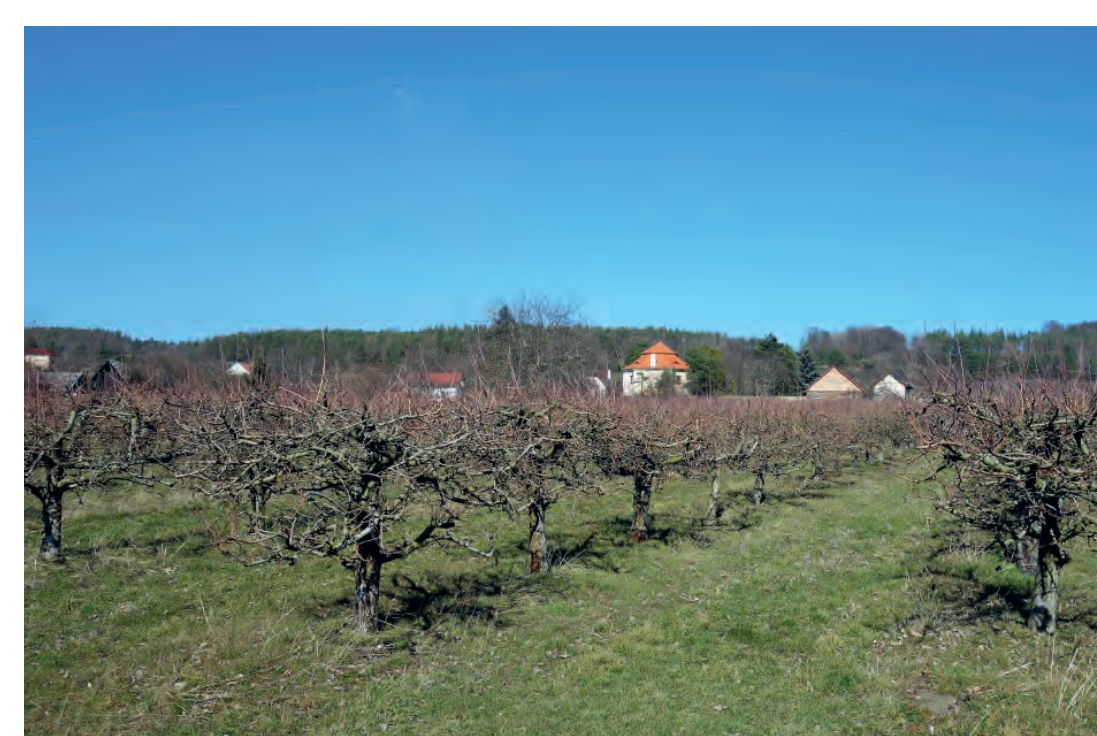
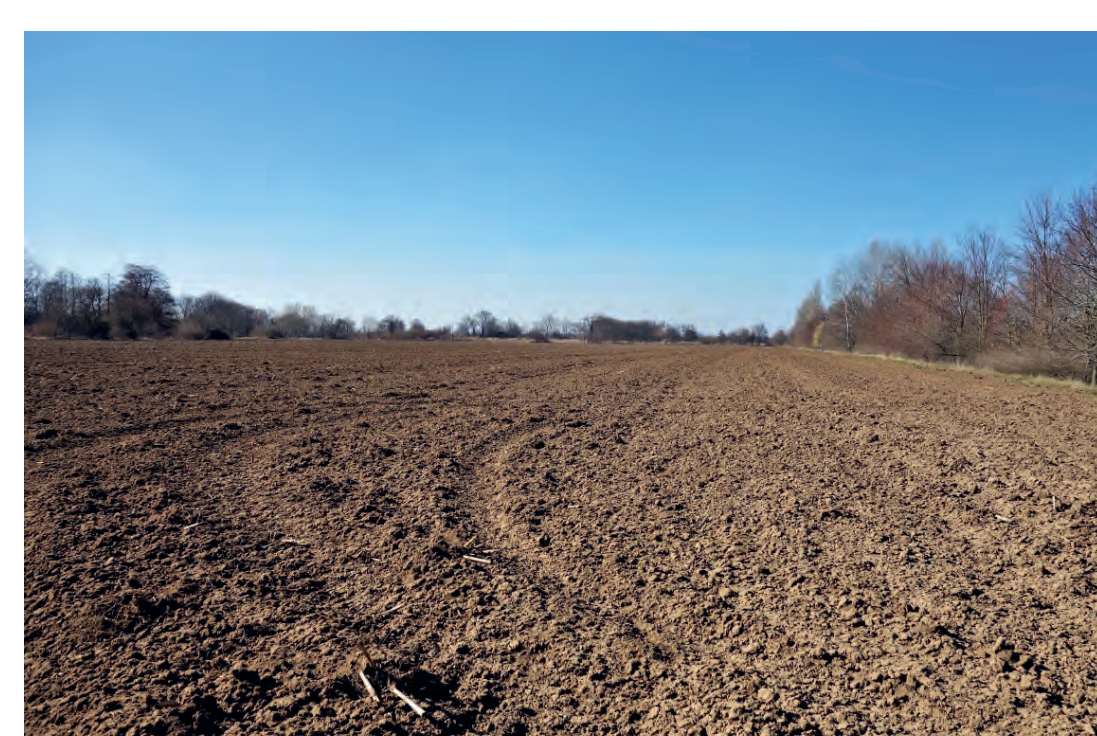
02 Seshora: Most na Doubravě v Žehuších. ■ Dno bývalého Horeckého rybníka. ■ Ovocné sady Horušice. ■ Rozoraná niva Doubravy v místě bývalého mlýna Buda.

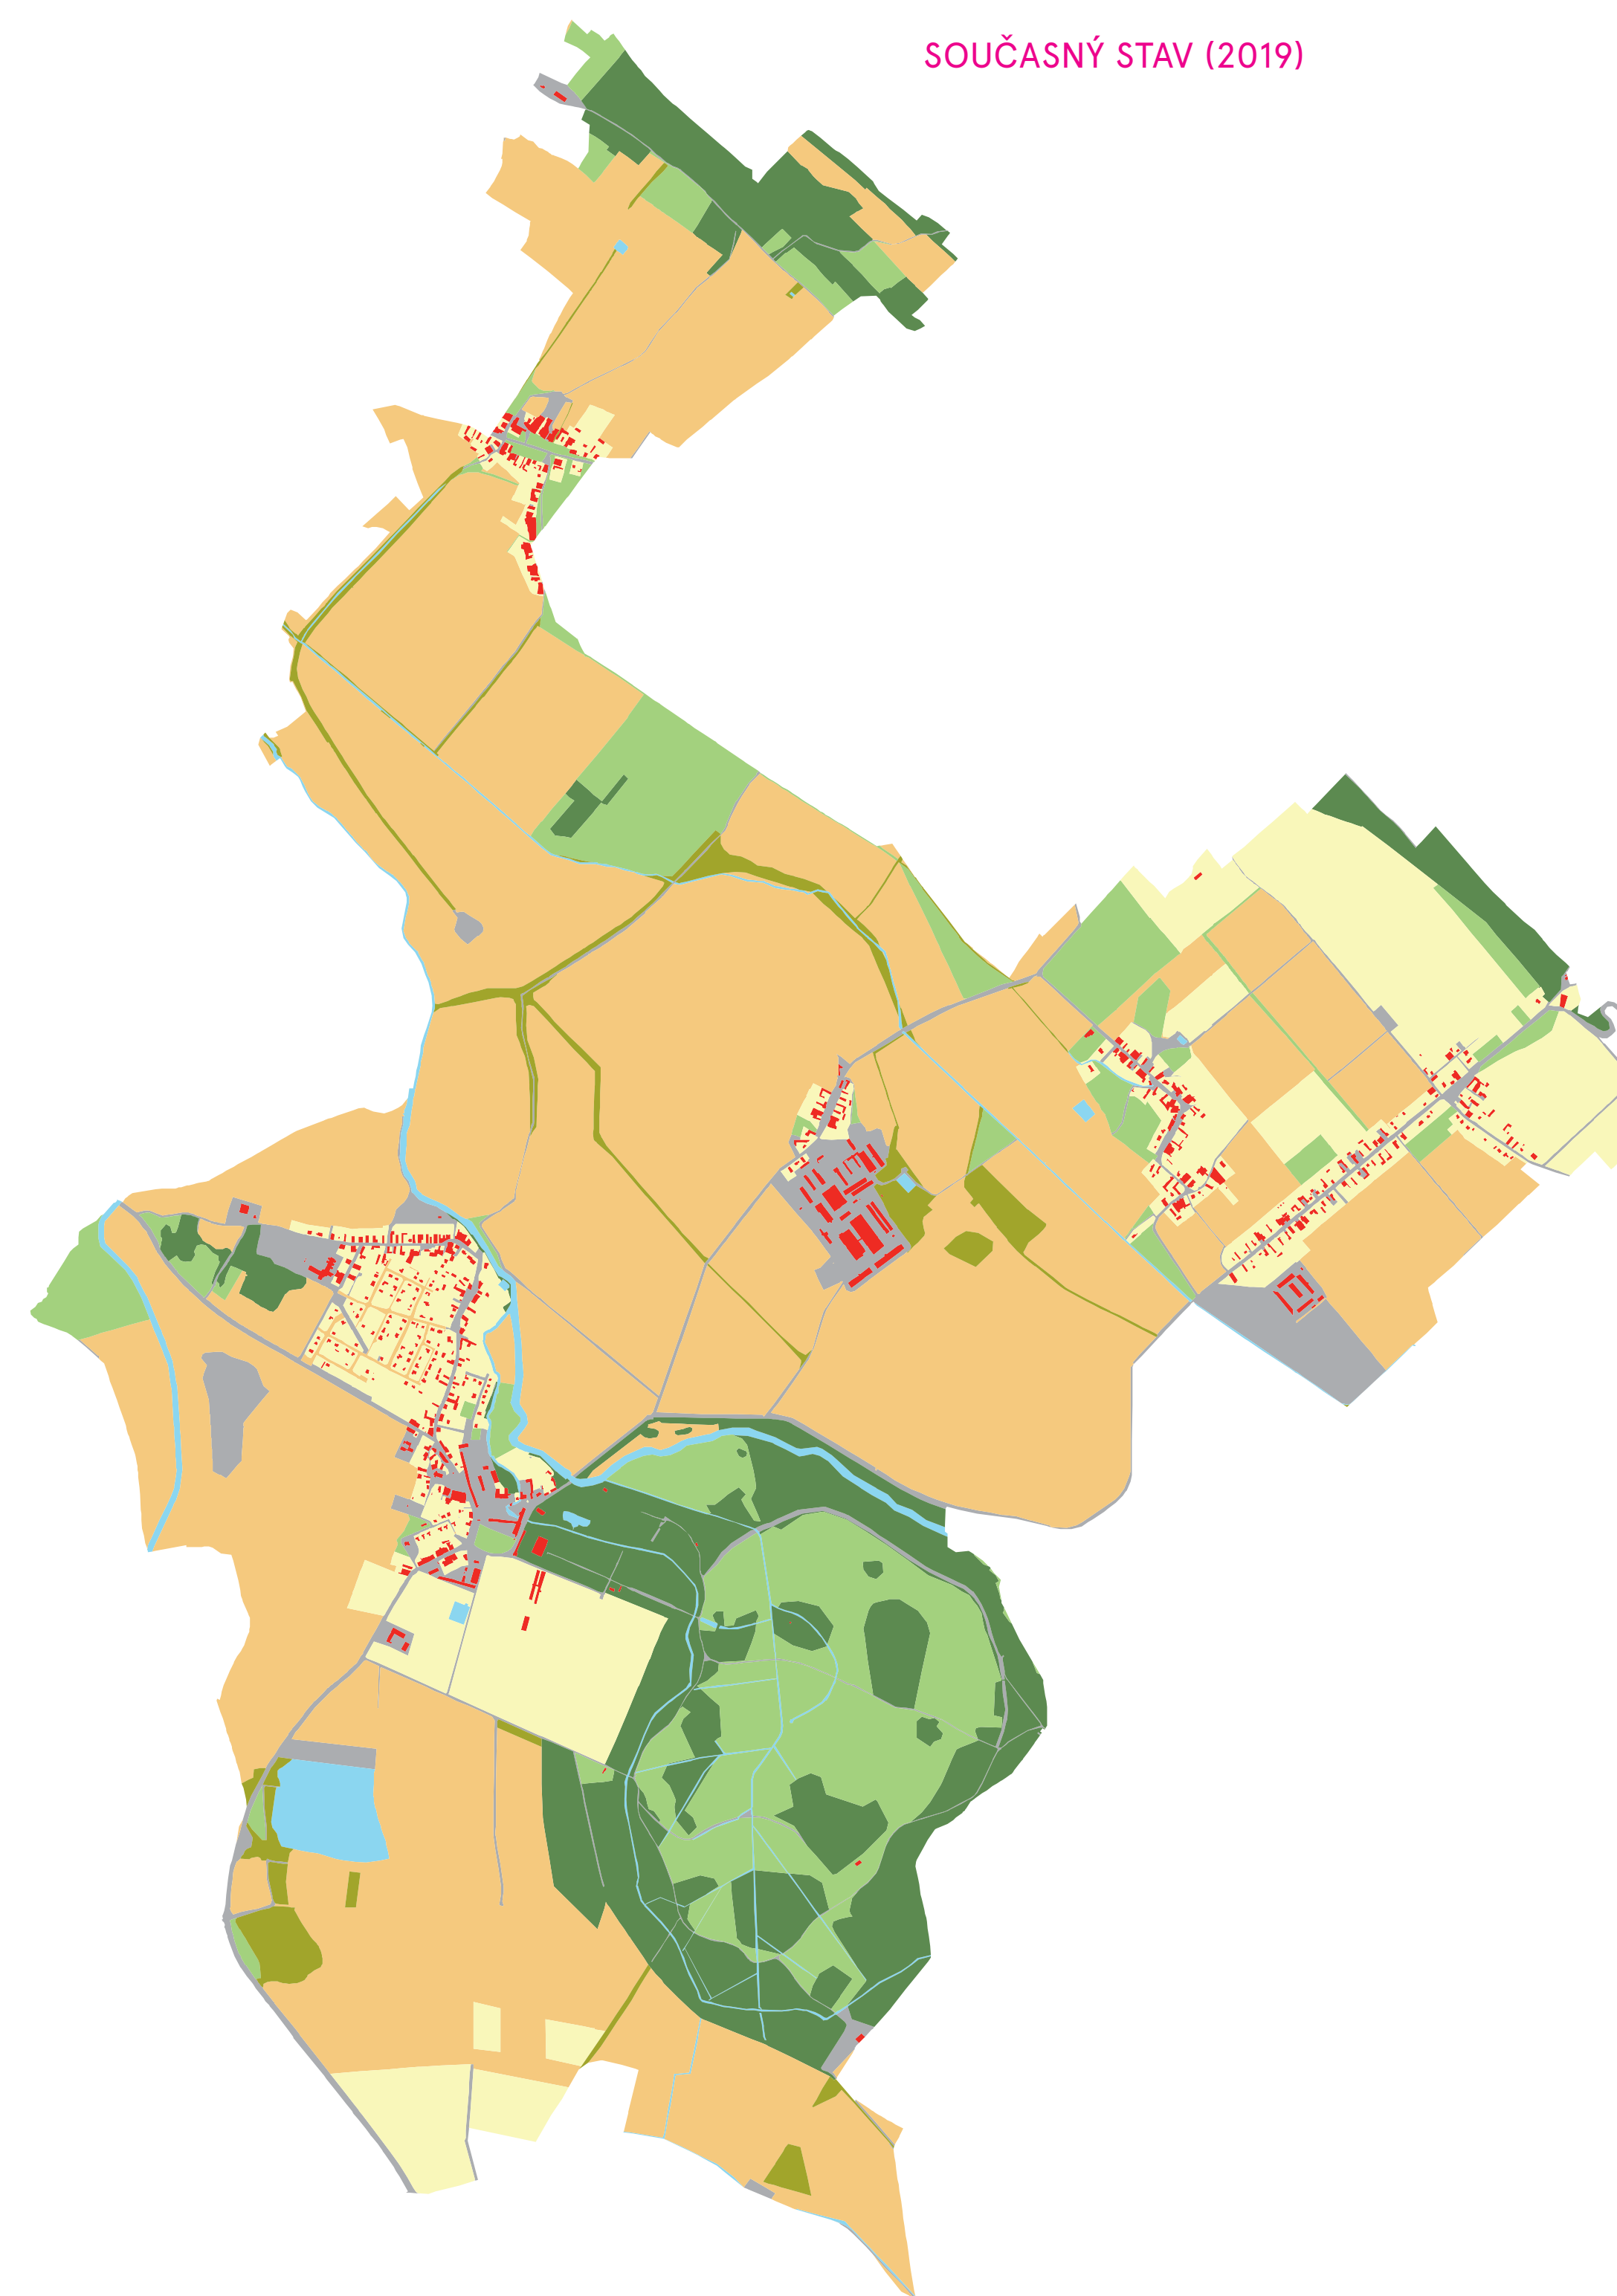
- zastavěné plochy
- vodní plochy
- lesní plochy
- orná půda
- trvalé travní porosty
- trvalé kultury
- neudržované plochy (meze, remízky)
- ostatní plochy

03 Využití krajiny v katastrech Žehušice, Sulovice a Horka u Žehušic v období vzniku map stabilního katastru (1839) a v současnosti (2019). Mapový podklad: Archivál Ústředního archivu zeměměřictví a katastru, www.cuzk.cz.

Kategorie využití půdy	rozloha 1839 (%)	rozloha 2019 (%)	změna (procentní body)
zastavěné plochy	0,42	1,30	0,87
ostatní plochy	3,70	5,40	1,70
vodní plochy	6,81	1,95	-4,86
lesní plochy	16,62	11,21	-5,41
orná půda	42,44	54,43	11,99
trvalé travní porosty	28,19	11,29	-16,90
trvalé kultury	1,82	12,27	10,45
neudržované plochy	0,00	2,16	2,16

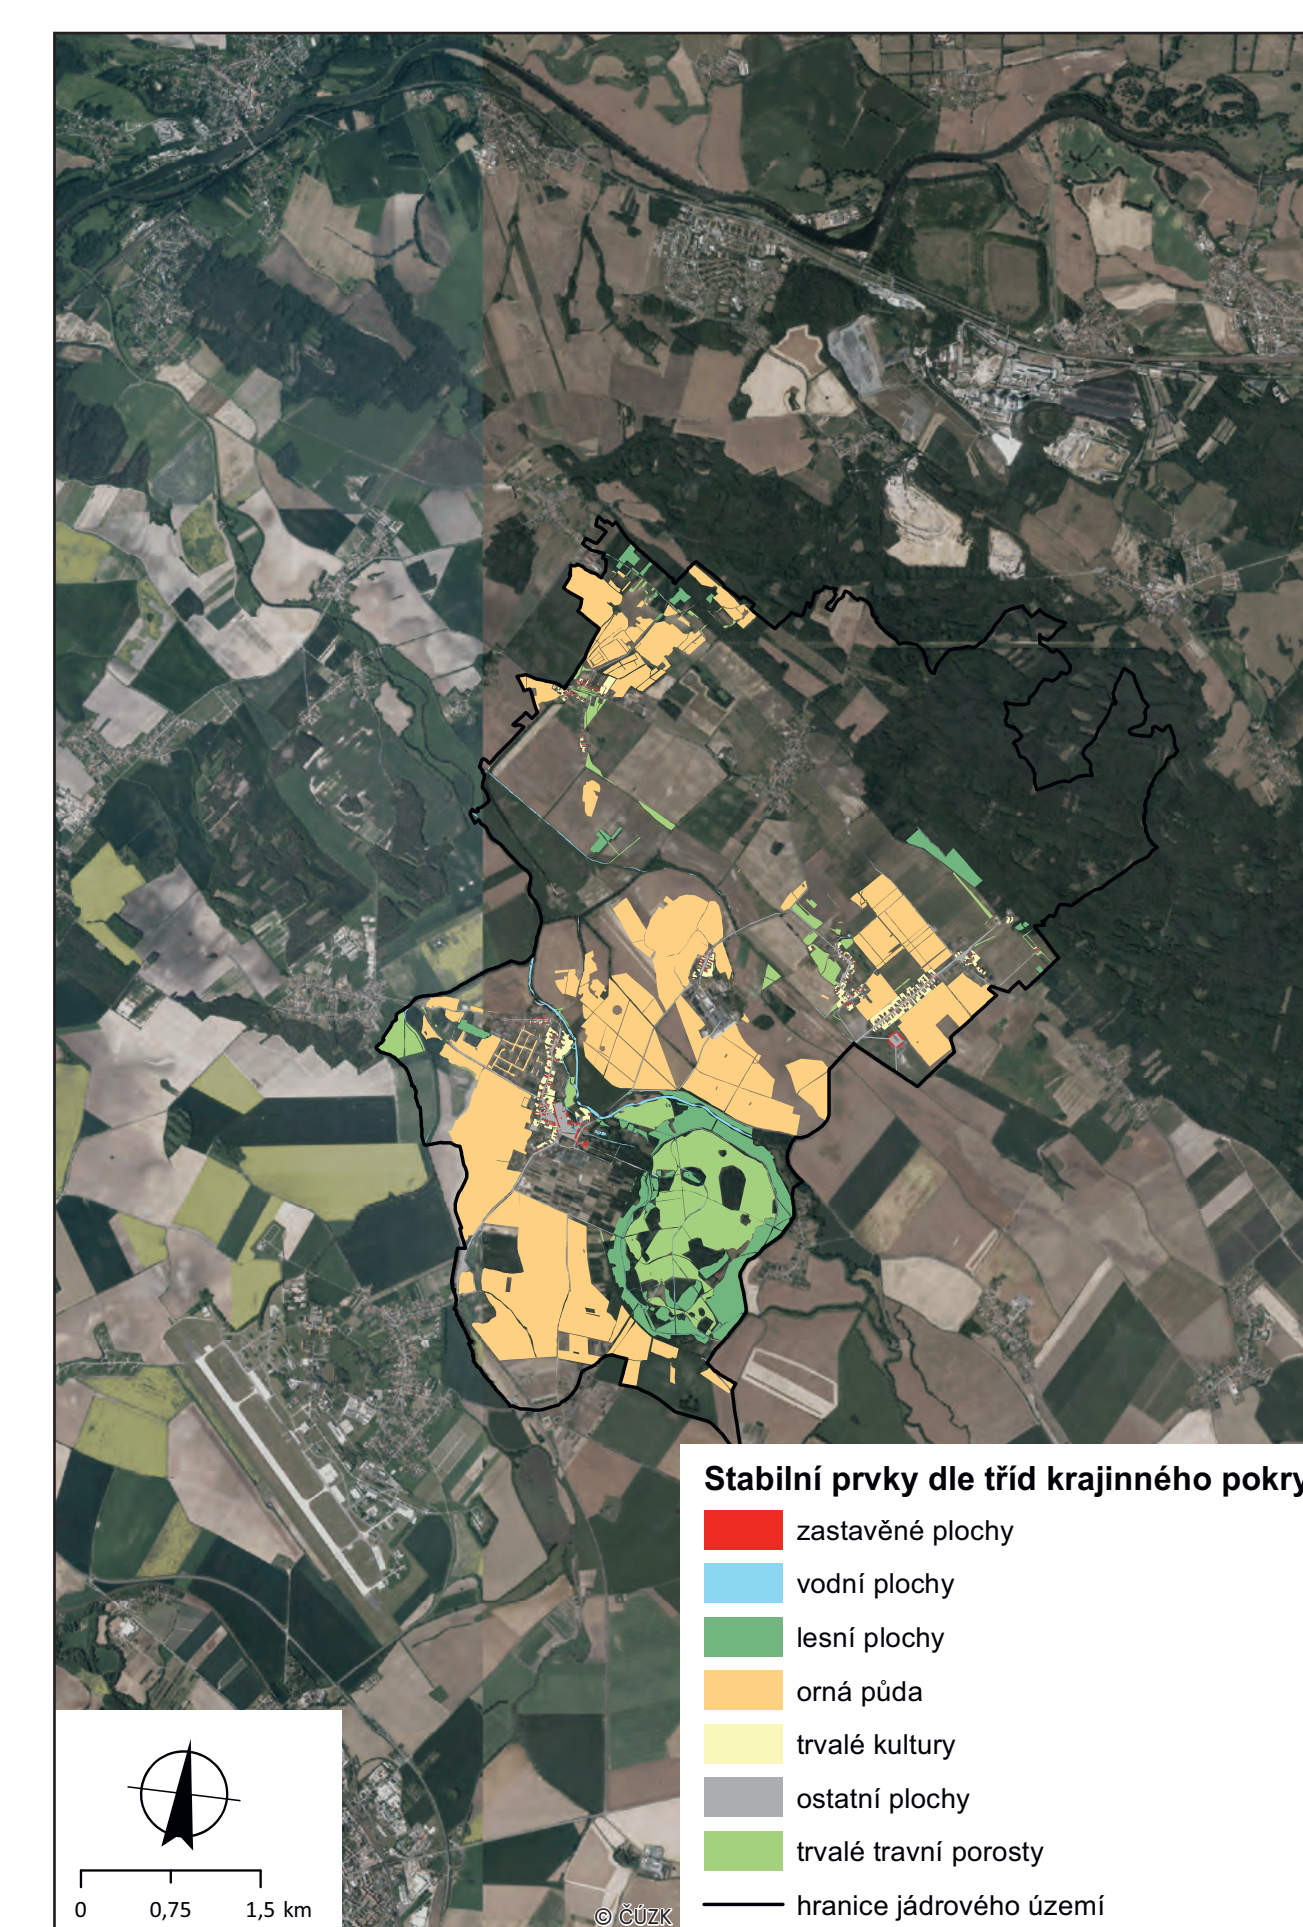
06 Mapa stabilních prvků využití krajiny mezi lety 1839 a 2019. Ortofoto © Český úřad zeměměřický a katastrální, www.cuzk.cz.
