Program

- **Teoretická východiska**
 - Vliv úprav toků a nivy na průběh a následky povodní
- **Zdroje dat pro analýzu**
 - Distanční podklady
 - Historické mapy
 - Terénní mapování

VaV SM2/57/05

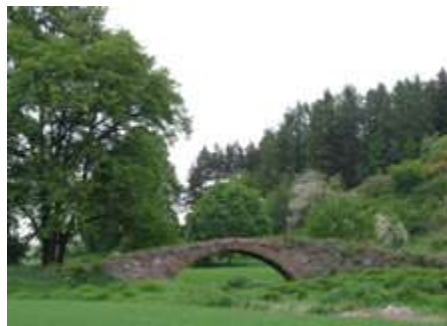
Žižkův most. Přeložení koryta Březového potoka v povodí Otavy po regulaci ve 20. letech 20. století zanechalo původní středověký most na suchu, mimo současné koryto toku. Foto J. Langhammer, 2003

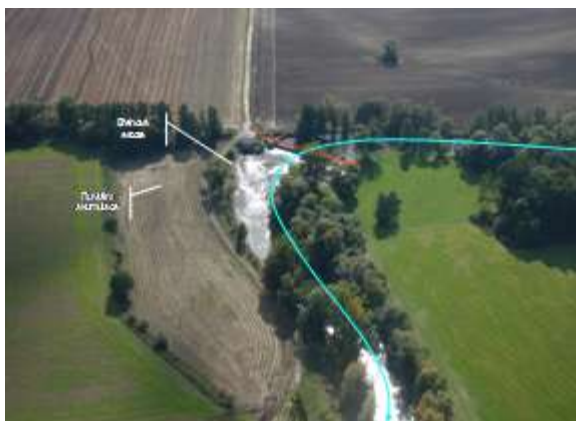
Příklad - Nevhodně situovaný jez jako potenciální překážka proudění na dolní Opavě

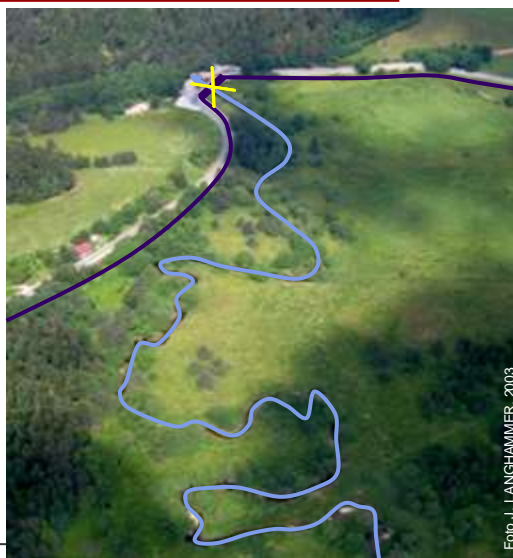
- Vytvoření dočasného zdržení vody
- Horní Blanice, povodeň 2002
 - Silniční most s úzkým profilem zablokoval odtok
 - Vytvoření dočasného jezera
 - Ohrožení stability VD Husinec

Foto J. LANGHAMMER, 2003

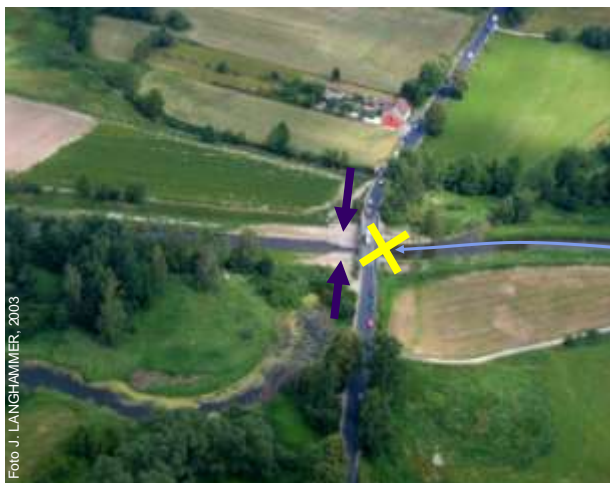
- Most na Blanici, stržený při povodni.
 - Nově vybudovaný provizorní most nevhodně zužuje profil toku a zvyšuje tak potenciální riziko opakování následků při nové povodni.

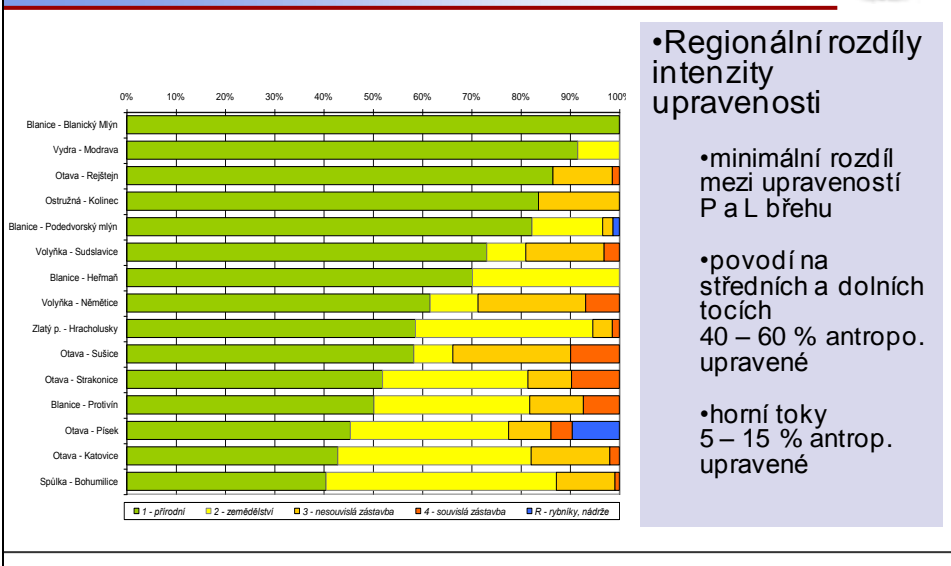
Příklad - využití příbřežní zóny povodí Otavy

•Regionální rozdíly intenzity upravenosti

•minimální rozdíl mezi upraveností P a L břehu

•povodí na středních a dolních tocích 40 – 60 % antrop. upravené

•horní toky 5 – 15 % antrop. upravené

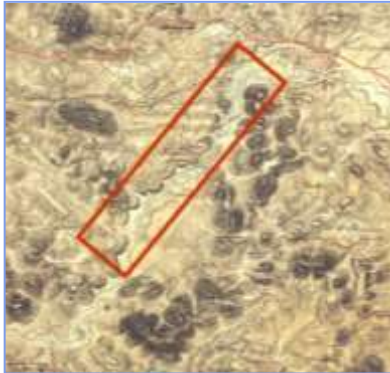
1. voj. mapování

- Na hlavních tocích proběhly úpravy již v průběhu 18. století
- Zkrácení Otavy pro plavbu dřeva

Otava u Horažďovic

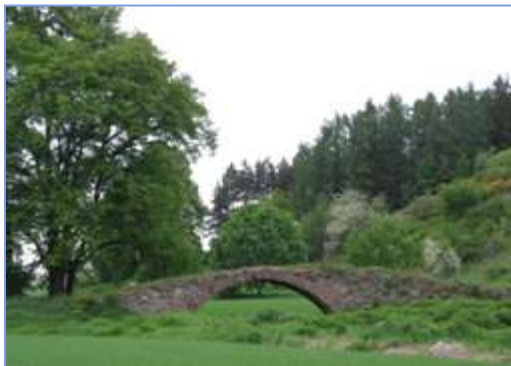
Žižkův most. Přeložení koryta Březového potoka po regulaci ve 20. letech 20. století zanechalo původní středověký most na suchu, mimo současné koryto toku.

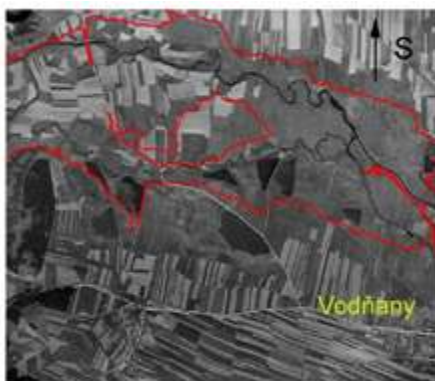
Změna struktury landcover

- Příklad – niva Blanice
- Změny struktury land cover dolního toku Blanice na základě leteckých měřických snímků, v letech 1949-2002.
- Časová řada snímků
 - zvolena s ohledem na změny ve vlastnictví půdy a jejím využití v průběhu 20. století.
 - 1949, 1966/1971, 1991 a 2002
